Uw kenmerk : 6.20.118594  
Betreft : installatie-technisch onderzoek  
Kenmerk : 20201204.2

**Betreffende een onderzoek naar de klachten over de WKO installatie van Eteck in de woning van de heer L. Hogendoorn, ■■■■■■■■■■**

Opdrachtgever	:	De heer L. Hogendoorn	
Datum onderzoek	:	21 december 2020	
Onderzoeker	:	■■■■■■■■■■	IAC
Aanwezig tijdens onderzoek	:	De heer L. Hogendoorn De heer ■■■■■■■■■■ De heer ■■■■■■■■■■	Bewoner/eigenaar Buurtgenoot Namens IAC

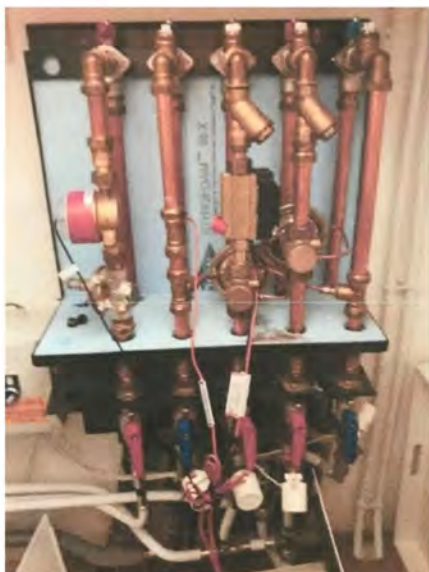
Op enig moment in 2020 is gebleken dat de afleverset niet goed aangesloten was (aanvoer- en retourleiding verwisseld).

Dit wil ook zeggen dat het aanvoerwater niet bij binnenkomst van de woning, maar in de uitgaande leiding gefilterd werd.

foto 1 afleverset oorspronkelijk

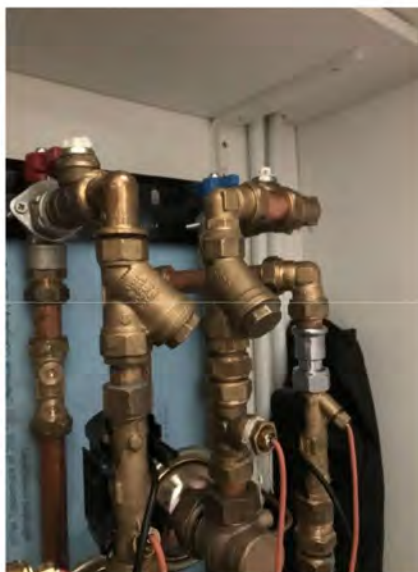
Op 22 juli 2020 is er een aanpassing door Eteck doorgevoerd.

Hierbij zijn aanvoer- en retourleiding verwisseld, de warmtemeters vervangen, is er een GJ meter geplaatst voor de koeling en de filters gereinigd.

foto 2 afleverset na aanpassing

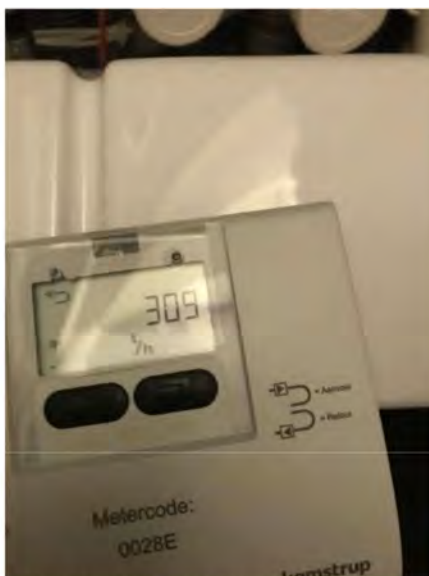
Vastgesteld is dat bij volledige vraag in de woning er slechts 309 ltr/h (foto 3) geleverd wordt door Eteck.

foto 3 levering vanuit WKO

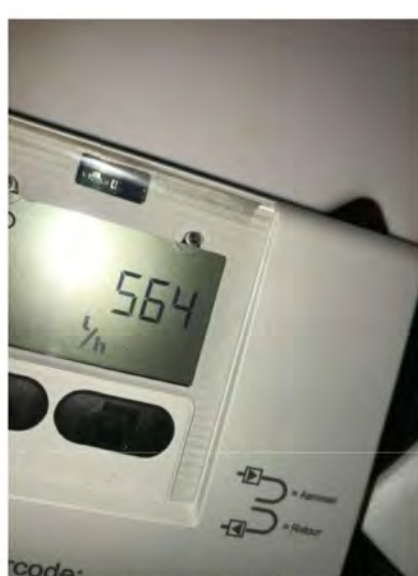
Nadat het filter (foto 5) was gereinigd bedroeg de toevoer naar de woning 564 ltr/h (foto 4).

Hieruit blijkt duidelijk dat er sprake is van ernstige vervuiling in het collectieve systeem. De filters waren immers in 5 maanden geleden gereinigd.

foto 4 levering na reiniging filter

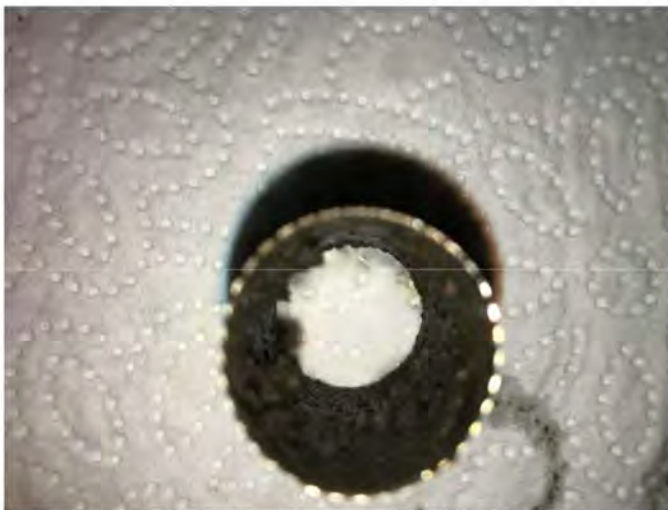
De toegepaste filters zijn erg grofmazig en houden alleen de grove vervuiling tegen.

Sterk vervuilt filter, hierbij opgemerkt dat het overgrote deel van de vervuiling er al uit gevallen was bij de demontage.

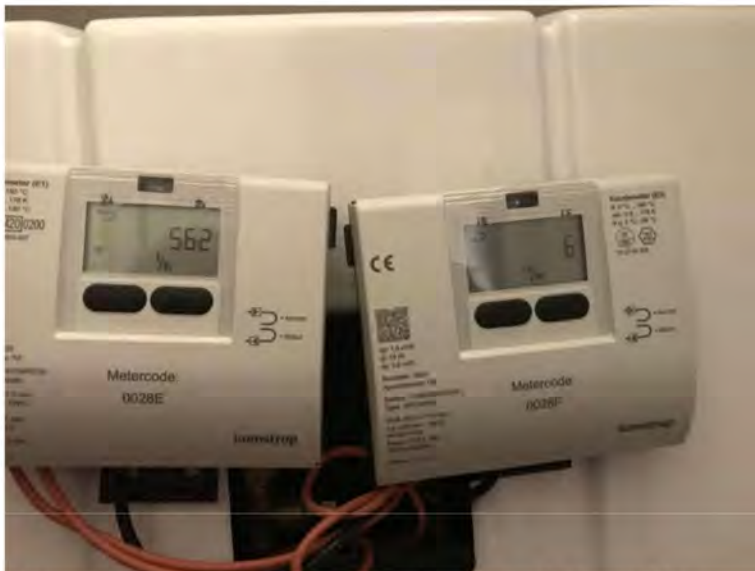
Tot slot vermelden wij nog dat de aanpassingen m.b.t. tot de warmtemeters erg amateuristisch zijn uitgevoerd (zie foto 5).

De meters zijn slordig gemonteerd en zaten helemaal los. Tevens is te zien dat er gelijktijdig verwarming (links) en koeling geleverd wordt (meter rechts).
