Onderzoek WKO Weideveld

26 november 2019

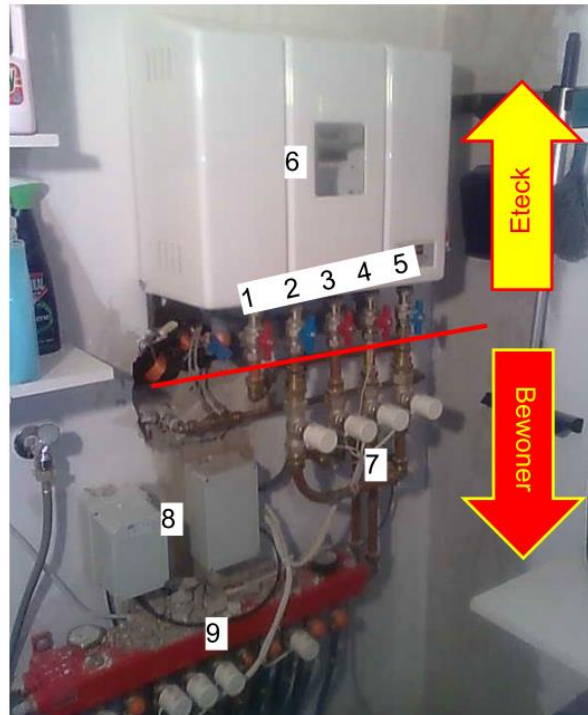
Demarcatie

Afsluiters 1-5:

1. Warm tapwater
2. Retourleiding verwarming
3. Aanvoerleiding verwarming
4. Aanvoerleiding koeling
5. Retourleiding koeling

Alles in de technische ruimte tot en met de afsluiters (rode lijn) van de afleverset.

- Afleverset
- 6. Warmtemeter (Kamstrup)

Feitelijk alles dat na de afsluiters (rode lijn) is aangesloten:

7. Klepmotoren
 8. Regelaars
 9. Verdeler
- Vloerverwarming
 - Naregeling (thermostaten)
 - Inlaatcombinatie
